# Наводороживание циркониевых частей каналов СУЗ реакторов РБМК-1000

**Бакулин Дмитрий Викторович**  
Ведущий инженер  
АО «НИКИЭТ»

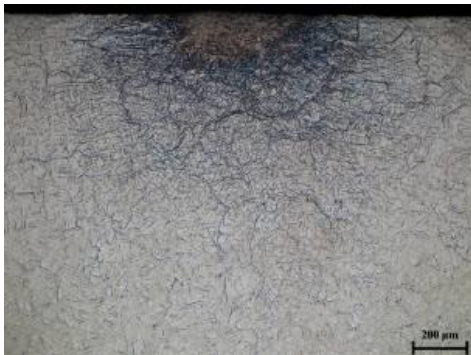
# Образование и рост блистеров

Рост гидридного скопления происходит в тело металла в зависимости от его структуры (текстуры) и напряжений в этой зоне.

В районе ЭЛС, скопления гидридов могут расти в глубину по окружности в районе ЗТВ, а в теле трубы, в случае линейного контакта, вдоль оси трубы.

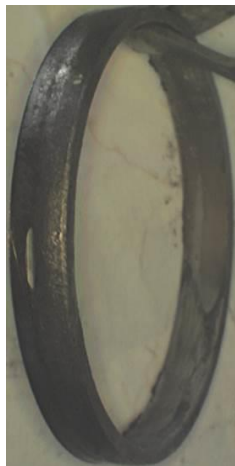
**Образец с ЭЛСС  
до оптимизации**

В ходе НИОКР оптимизирована методика ПРИ в части разделки канала на образцы. Предусмотрена вырезка широкого кольца 49 мм, содержащего ЭЛСС, с последующей вырезкой из него продольных образцов (темплетов) для испытаний на изгиб. Испытания образцов такой формы наиболее близки к нагружению канала СУЗ в реакторе и позволяют получить реальный профиль распределения хрупкого дефекта и остаточной толщины стенки по сечению канала (см. слайд 6).

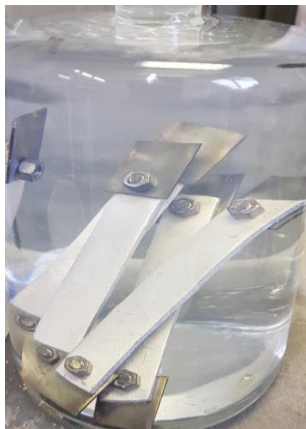
# Коррозионные испытания образцов конструкционных материалов

Анализ результатов измерения содержания коррозионного водорода в процессе испытаний показал:

- наводороживание образцов зависит от pH водной среды,
- при отклонениях от нормируемого диапазона pH водной среды 4,5-6,5 до pH=4,2, 6,8 и 7,2 отмечается усиление генерации водорода,
- наличие контакта между образцами из CAB1 с Э-125 и 08X18H10T при температурах 20 и 75°C и различных значениях pH не приводит к значительному усилению генерации водорода.
